# PIONERAS RESTAURACIONES DE MONUMENTOS HISTÓRICOS EN CHILE A MEDIADOS DEL SIGLO XX

PIONEERING RESTORATION OF HISTORIC MONUMENTS  
IN MID-TWENTIETH CENTURY CHILE

**MARÍA VICTORIA CORREA BAERISWYL**

**LIUBA ALBERTI ZURITA**

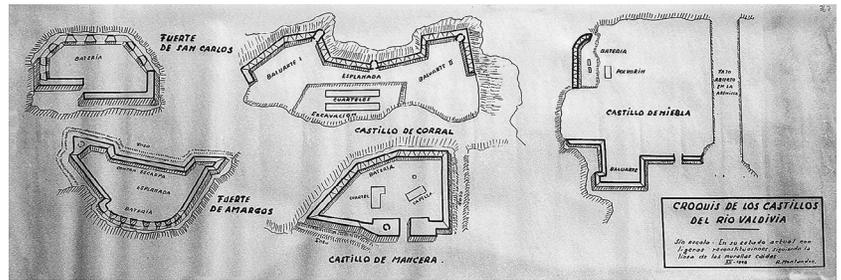
**FIGURA 2**  
Planimetrías de los fuertes de Valdivia, en su estado en 1948, ilustrando “ligeras reconstituciones siguiendo la línea de las murallas caídas”

Nota. Planimetría Roberto Montandón Paillard, Centro de Documentación Consejo de Monumentos Nacionales.

Los fuertes de Niebla, Corral, Mancera y Amargos formaban parte de este conjunto de defensa (Urbina, 2017) y fueron declarados monumento nacional tempranamente en Chile (Figura 2).

Los trabajos incluyeron limpieza general y desmalezamiento, reparaciones, rectificaciones, obras de cantería, consolidación estructural, excavaciones y reconstrucciones parciales (CMN, 1952b, Anexo). Es importante notar que la reconstrucción de muros fue en general acotada, y que no se ejecutó sin un vestigio material que la justificase. Al respecto, Montandón (1954) señalaba para estas reconstrucciones, la consideración de aspectos históricos, estéticos y también económicos:

La restauración contempló reconstrucción de murallas exteriores hasta el parapeto, y la consolidación y reconstrucción de los muros interiores de defensa “hasta donde se estime prudente esta intervención para la presentación o solidez” (Montandón, 1954, p.

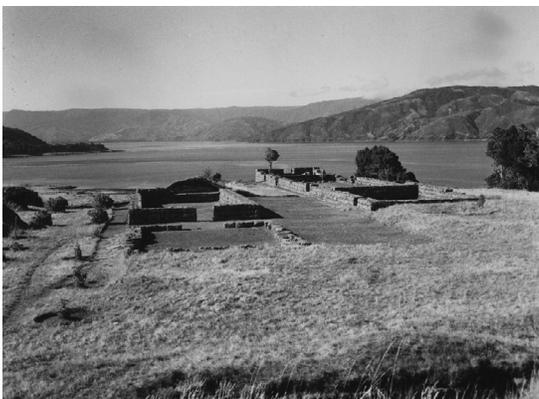
**FIGURA 5**  
Obras de restauración ejecutadas en la década de 1950 en el fuerte de Niebla

Nota. El proceso de excavación realizado permitió el hallazgo de antiguos muros bajo tierra, y una posterior reconstrucción sobre sus bases. Fotografía Roberto Montandón Paillard. Centro de Documentación Consejo de Monumentos Nacionales.

En Niebla y Mancera se realizaron excavaciones que permitieron remover montículos de tierra e identificar fragmentos de antiguas edificaciones que se encontraron hasta 2 m de profundidad (Montandón, 1954). A estos trabajos prosiguió una paciente labor de limpieza y despeje, y una posterior reconstrucción parcial de muros sobre los vestigios encontrados, con “el mismo material que se empleó y la misma técnica de construcción, hasta la altura media de 1 mt., a fin de acentuar la nitidez de la obra y dejar una planta visible y exacta” (Montandón, 1954, p. 1). Estas obras fueron ejecutadas para permitir una mejor comprensión de la conformación original de los sitios, sin llegar a una reconstrucción total (Figura 5). La restauración de los fuertes de Valdivia se extendió desde 1950 hasta 1954 (Montandón et al., 1968).

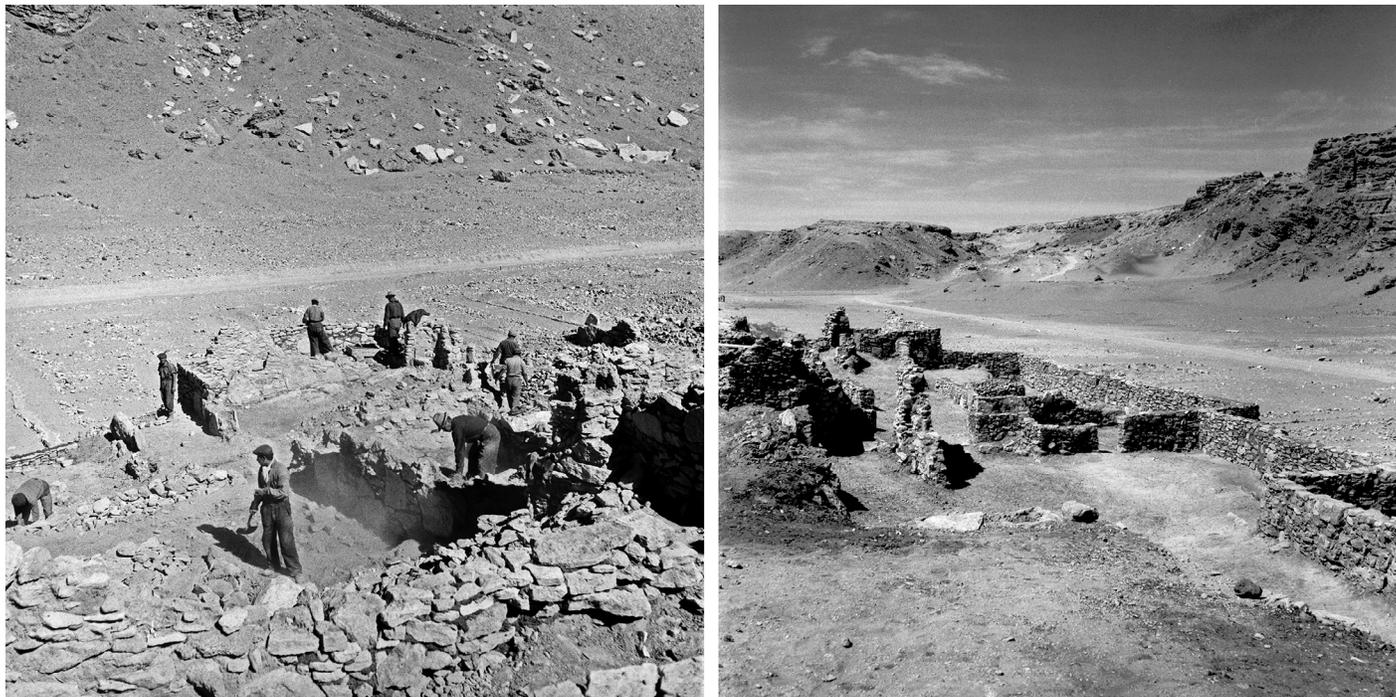
**FIGURA 6**

Obras de restauración del pukará de Lasana, en 1951.  
La reconstrucción parcial de muros buscó permitir  
la lectura general de la planta original

Nota. Trabajos de despeje, consolidación y restauración parcial en el pukará de Lasana. Segundo período, noviembre-diciembre de 1951. Fotografías Roberto Montandón Paillard. Centro de Documentación Consejo de Monumentos Nacionales.

Los trabajos de restauración del pukará fueron organizados en cuatro períodos (CMN, 1957), e incluyeron limpieza, despeje de escombros, consolidación y reconstrucción parcial de muros, “sin quitarle el carácter de ciudad abandonada” (CMN, 1953, p. 2).

Luego del despeje, se procedió a consolidar edificaciones y se ejecutaron reconstrucciones, buscando reconstituir parcialmente el conjunto, “hasta baja altura a objeto de definir los contornos de las habitaciones” (CMN, 1953, p. 3) con el objetivo de permitir una lectura nítida de su planta (Figura 6). La ejecución de excavaciones permitió identificar las bases de muros sobre los cuales el conjunto se restituiría.

La reconstrucción de muros fue ejecutada con bloques originales que se encontraban dispersos en el lugar, los que fueron unidos con argamasa de arcilla y guano seco (Montandón, 1984). El material sobrante se ordenó en pircas redondas, ya que su traslado habría implicado un alto costo (CMN, 1957).

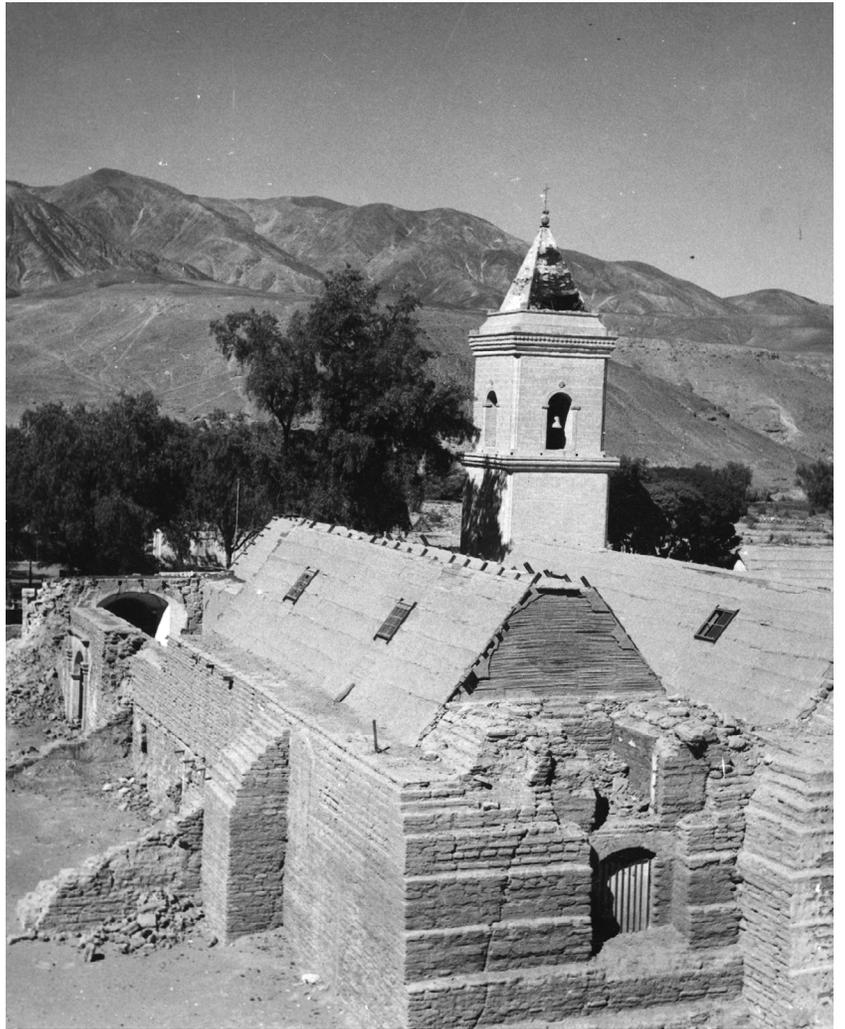
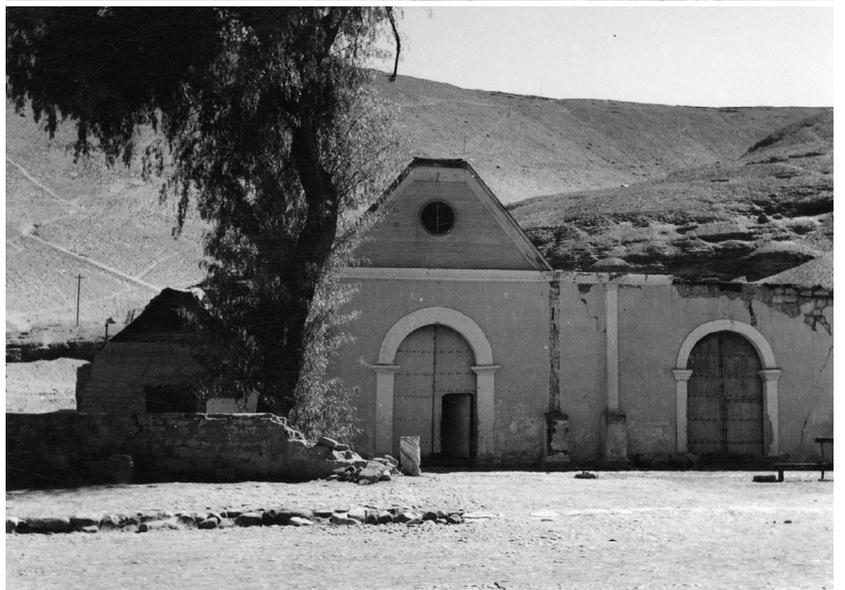
**FIGURA 7**  
*Iglesia de Tarapacá luego del sismo de 1949.*  
*Se observa la nave norte con graves daños*

A mediados del siglo XX, Montandón (1949) describía a la iglesia de Tarapacá como una edificación de características ligadas a la arquitectura local, con influencia europea en su diseño, que destacaba por sus dimensiones y la belleza de su torre. Construida en adobe, esta fue estructurada con muros de gran espesor y contrafuertes debido a los temblores de la zona.

En abril de 1949, un sismo afectó a la provincia de Tarapacá, generando severos daños en esta iglesia, visibles en fotografías de la época (Montandón, 1949) (Figura 7). Como consecuencia, el Consejo de Monumentos señaló su preocupación por el deterioro de la edificación, y solicitó al ministro de Obras Públicas destinar fondos para su restauración, señalando que las obras debían conservar el “carácter primitivo” de la iglesia (Oficio n.º 172, 1949, p. 1). En junio de 1949, se informaba al Consejo que se elaboraría un presupuesto e informe técnico de las reparaciones más indispensables a ejecutar, siguiendo este lineamiento (Oficio n.º 623, 1949).

En 1950, la restauración de la iglesia de Tarapacá fue incluida en el primer fondo de refacción de monumentos históricos. Documentación sobre este proyecto registra que estudios previos a la intervención concluyeron que el edificio había sido reconstruido parcialmente y ampliado, agregando la nave norte al edificio original, configurando la planta con dos naves paralelas (CMN, 1951b).

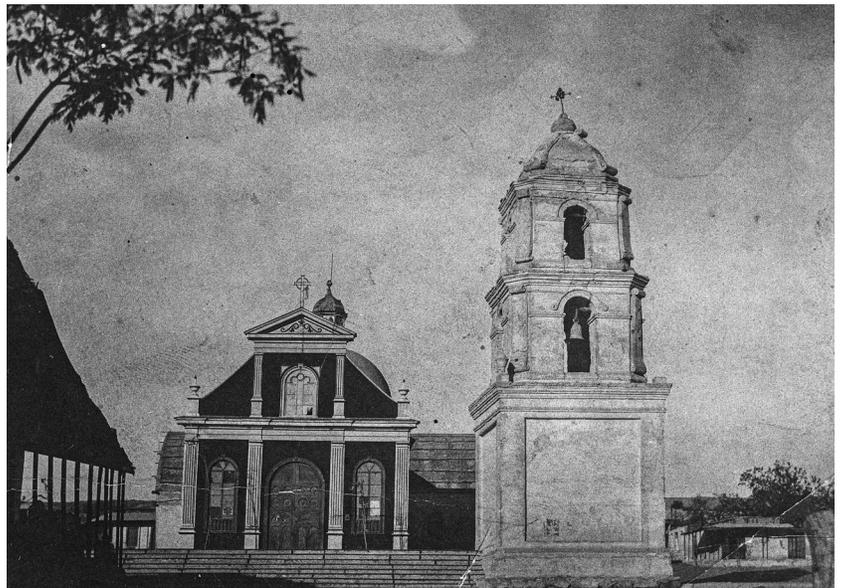
**FIGURA 8**

Fotografía del campanil de Matilla de inicios del siglo XX, que fue base para la restauración de la década de 1950

La reconstrucción de la cúpula fue realizada sobre la base de una fotografía histórica de inicios del siglo XX, documento que habría permitido restituir este elemento “con absoluta fidelidad” (CMN, 1952a, p. 3) (Figura 8).
